兴安县灵渠水系及灌区保护与提升项目—外围村落改造提升工程（南陡村）设计方案

广西汉华工程技术咨询集团有限公司

兴安县灵渠水系及灌区保护与提升项目—外围村落改造提升工程（南陡村）

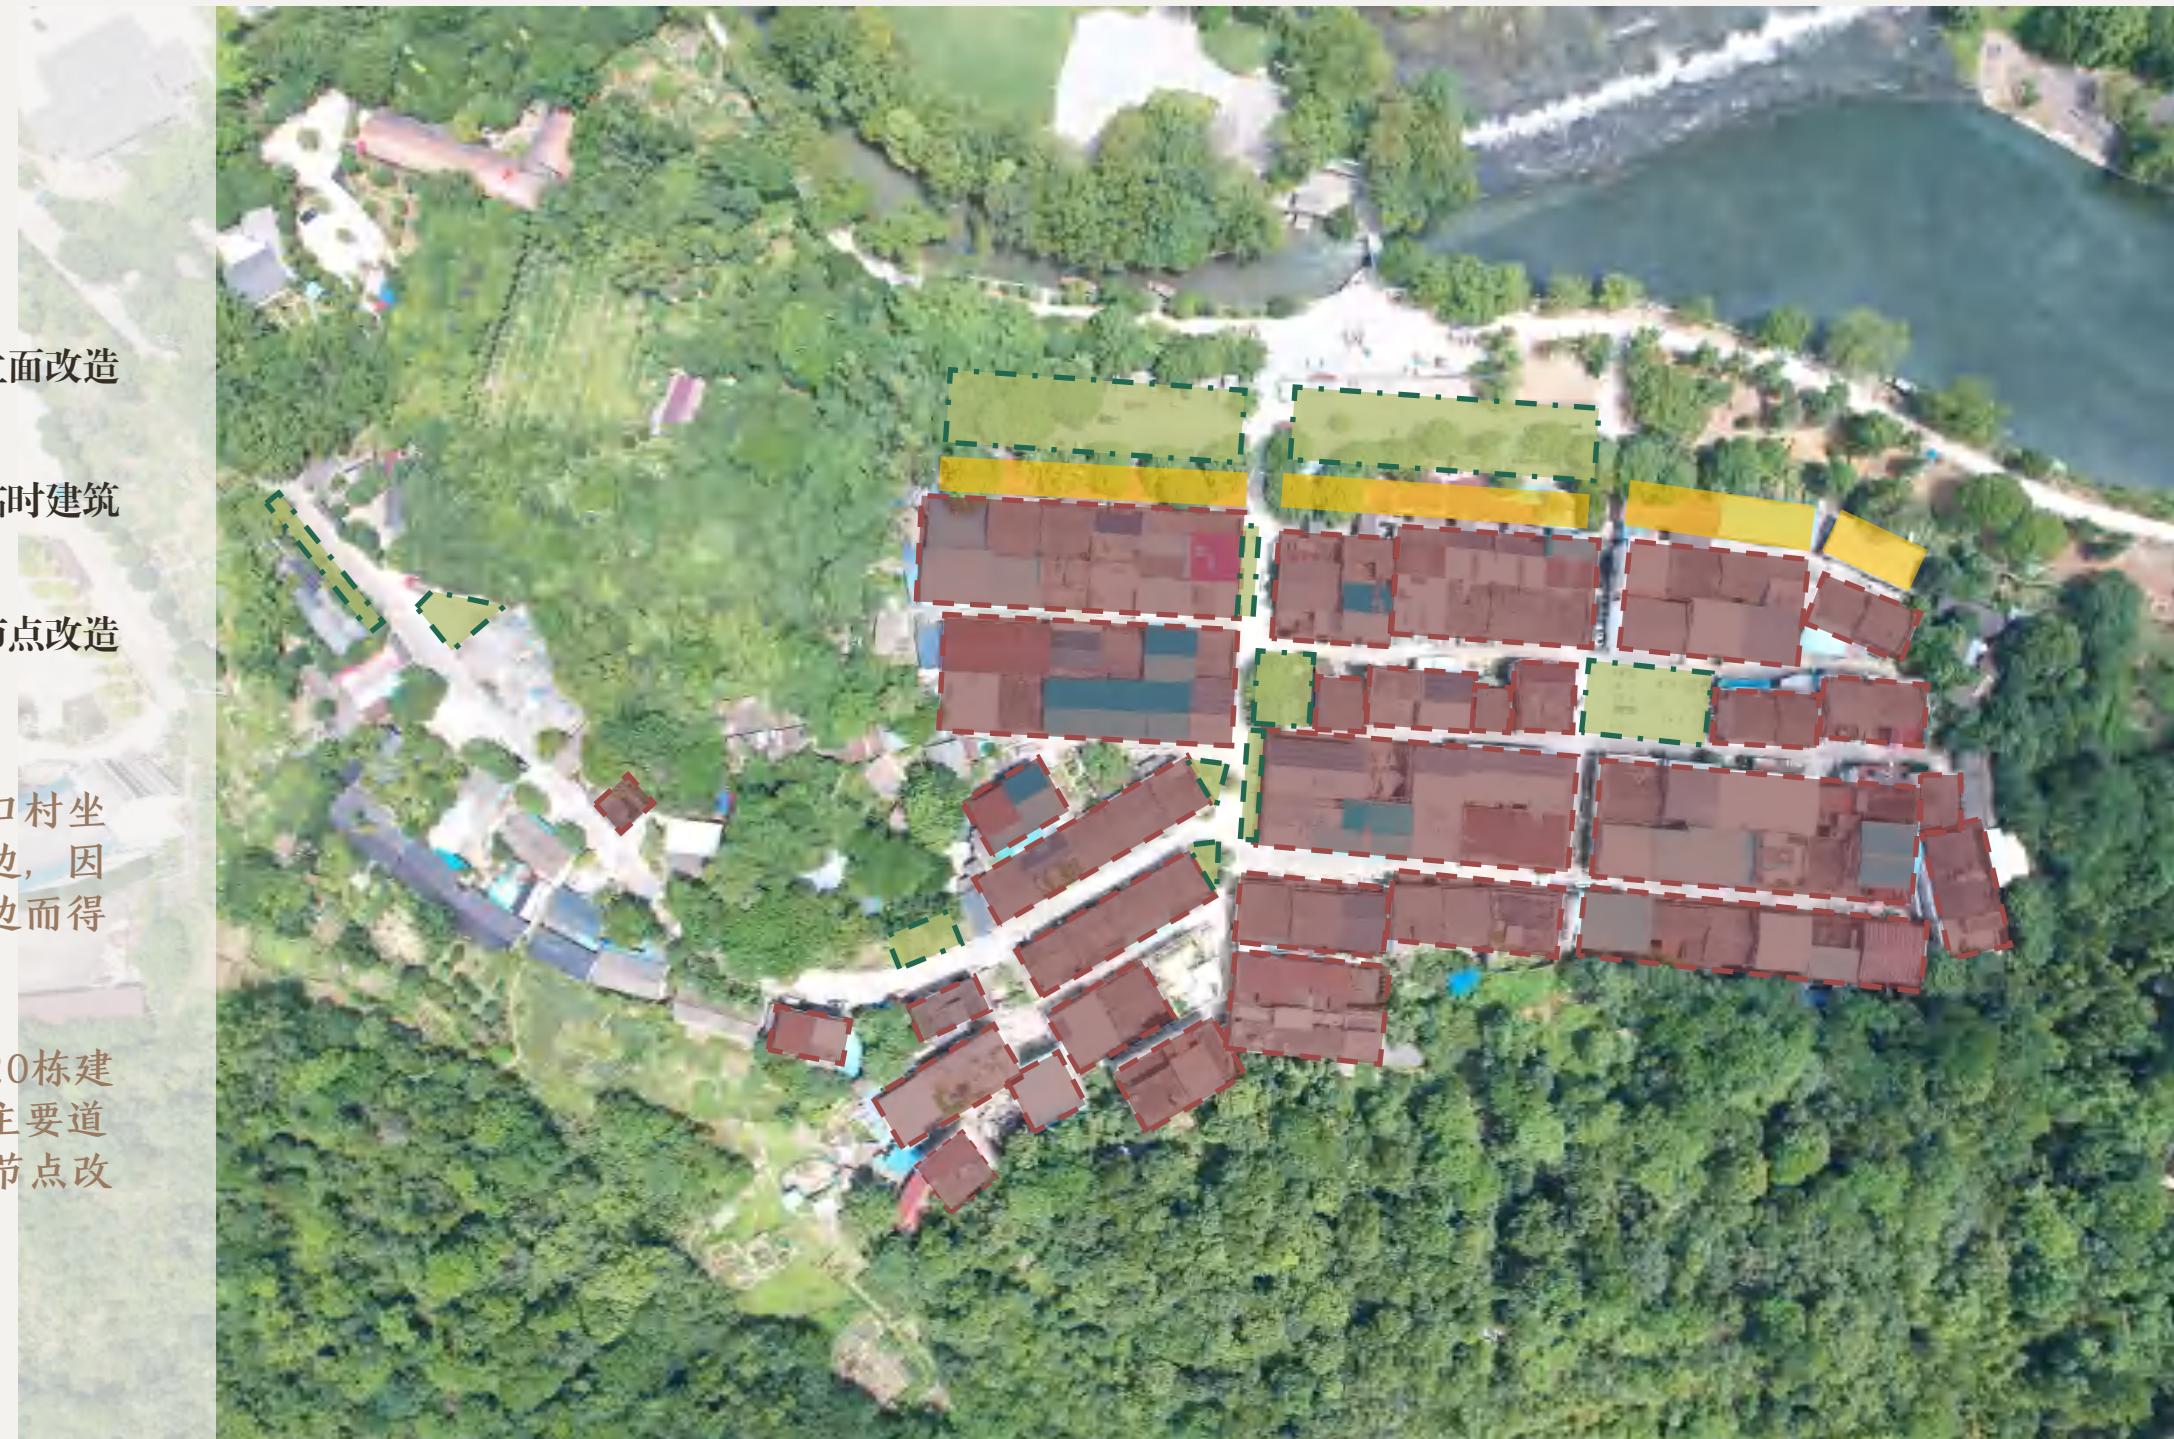
改造范围示意

本次改造约120栋建筑立面及屋面。主要道路周边14个景观节点改造。

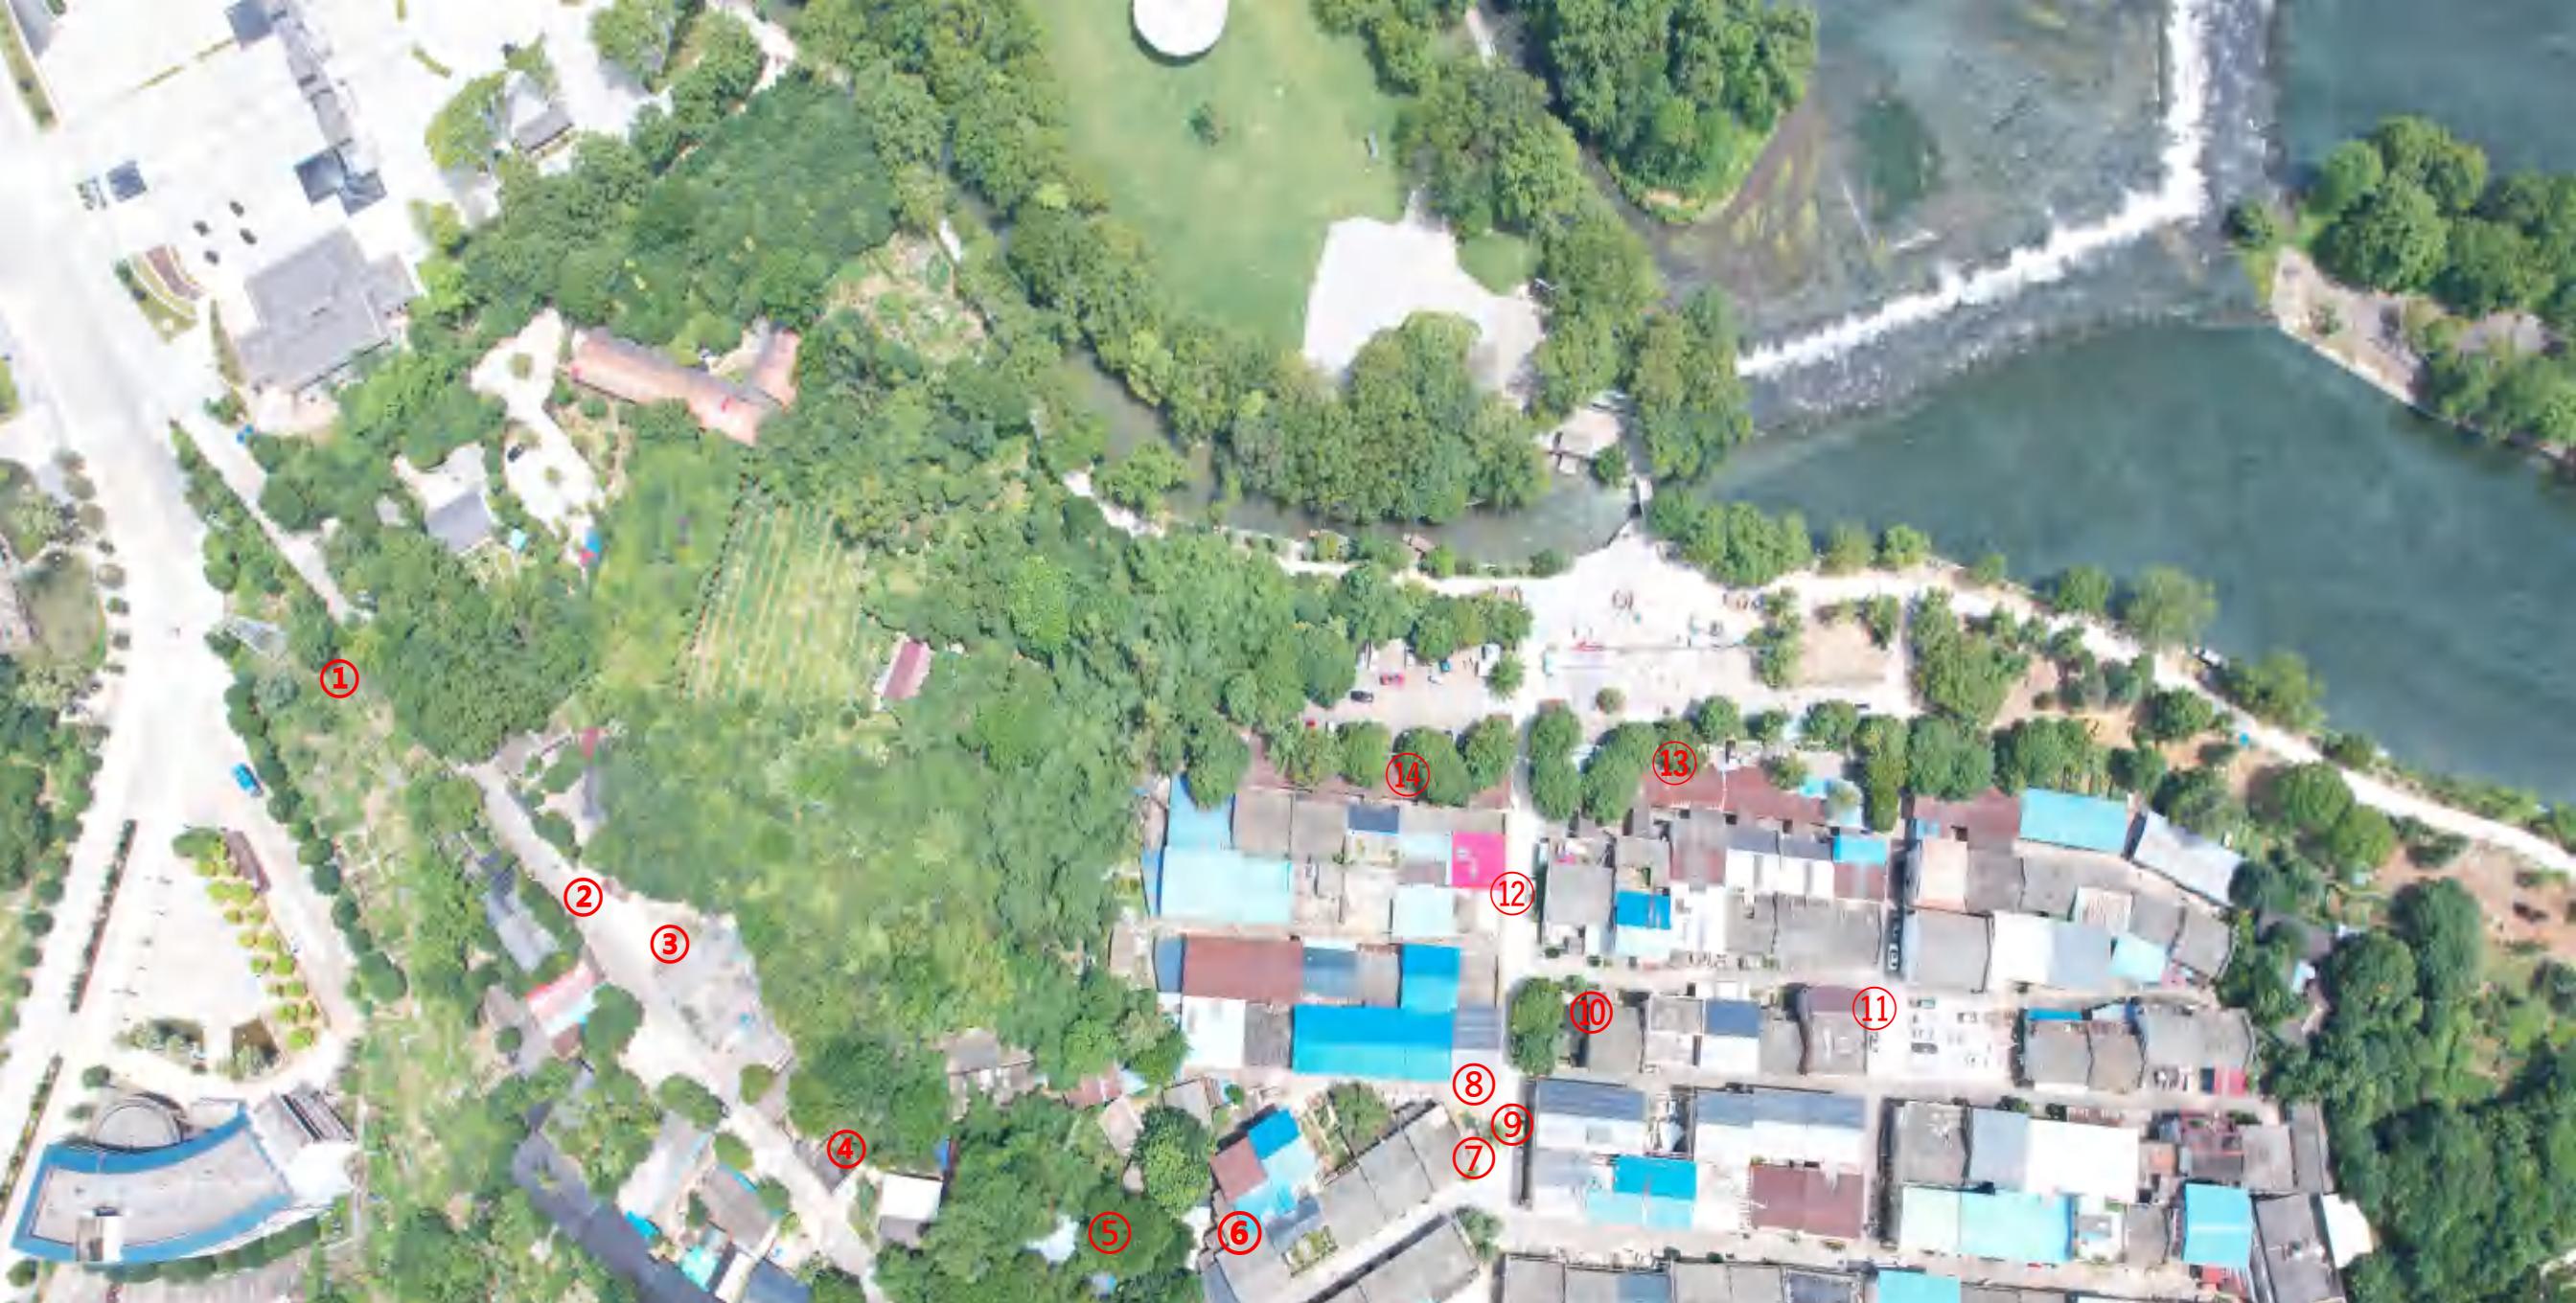
南陡口村景观节点布局示意图

1、村口道路竹篱隔断及挡土墙景观
2、花艺苗圃美化遮挡
3、三角停车场区域
4、菜园竹篱景观围挡

5、沿街民房建筑立面改造
6、沿街民房家史牌匾
7、树木灯光亮化
8、南陡口村打卡墙
9、《南陡口·秦渠赋》文化墙

10、《秦说》文化广场景观
11、篮球场区域4版文化墙
12、烟囱遮挡美化
13、景区老大门广场景观
14、景区老大门停车场景观

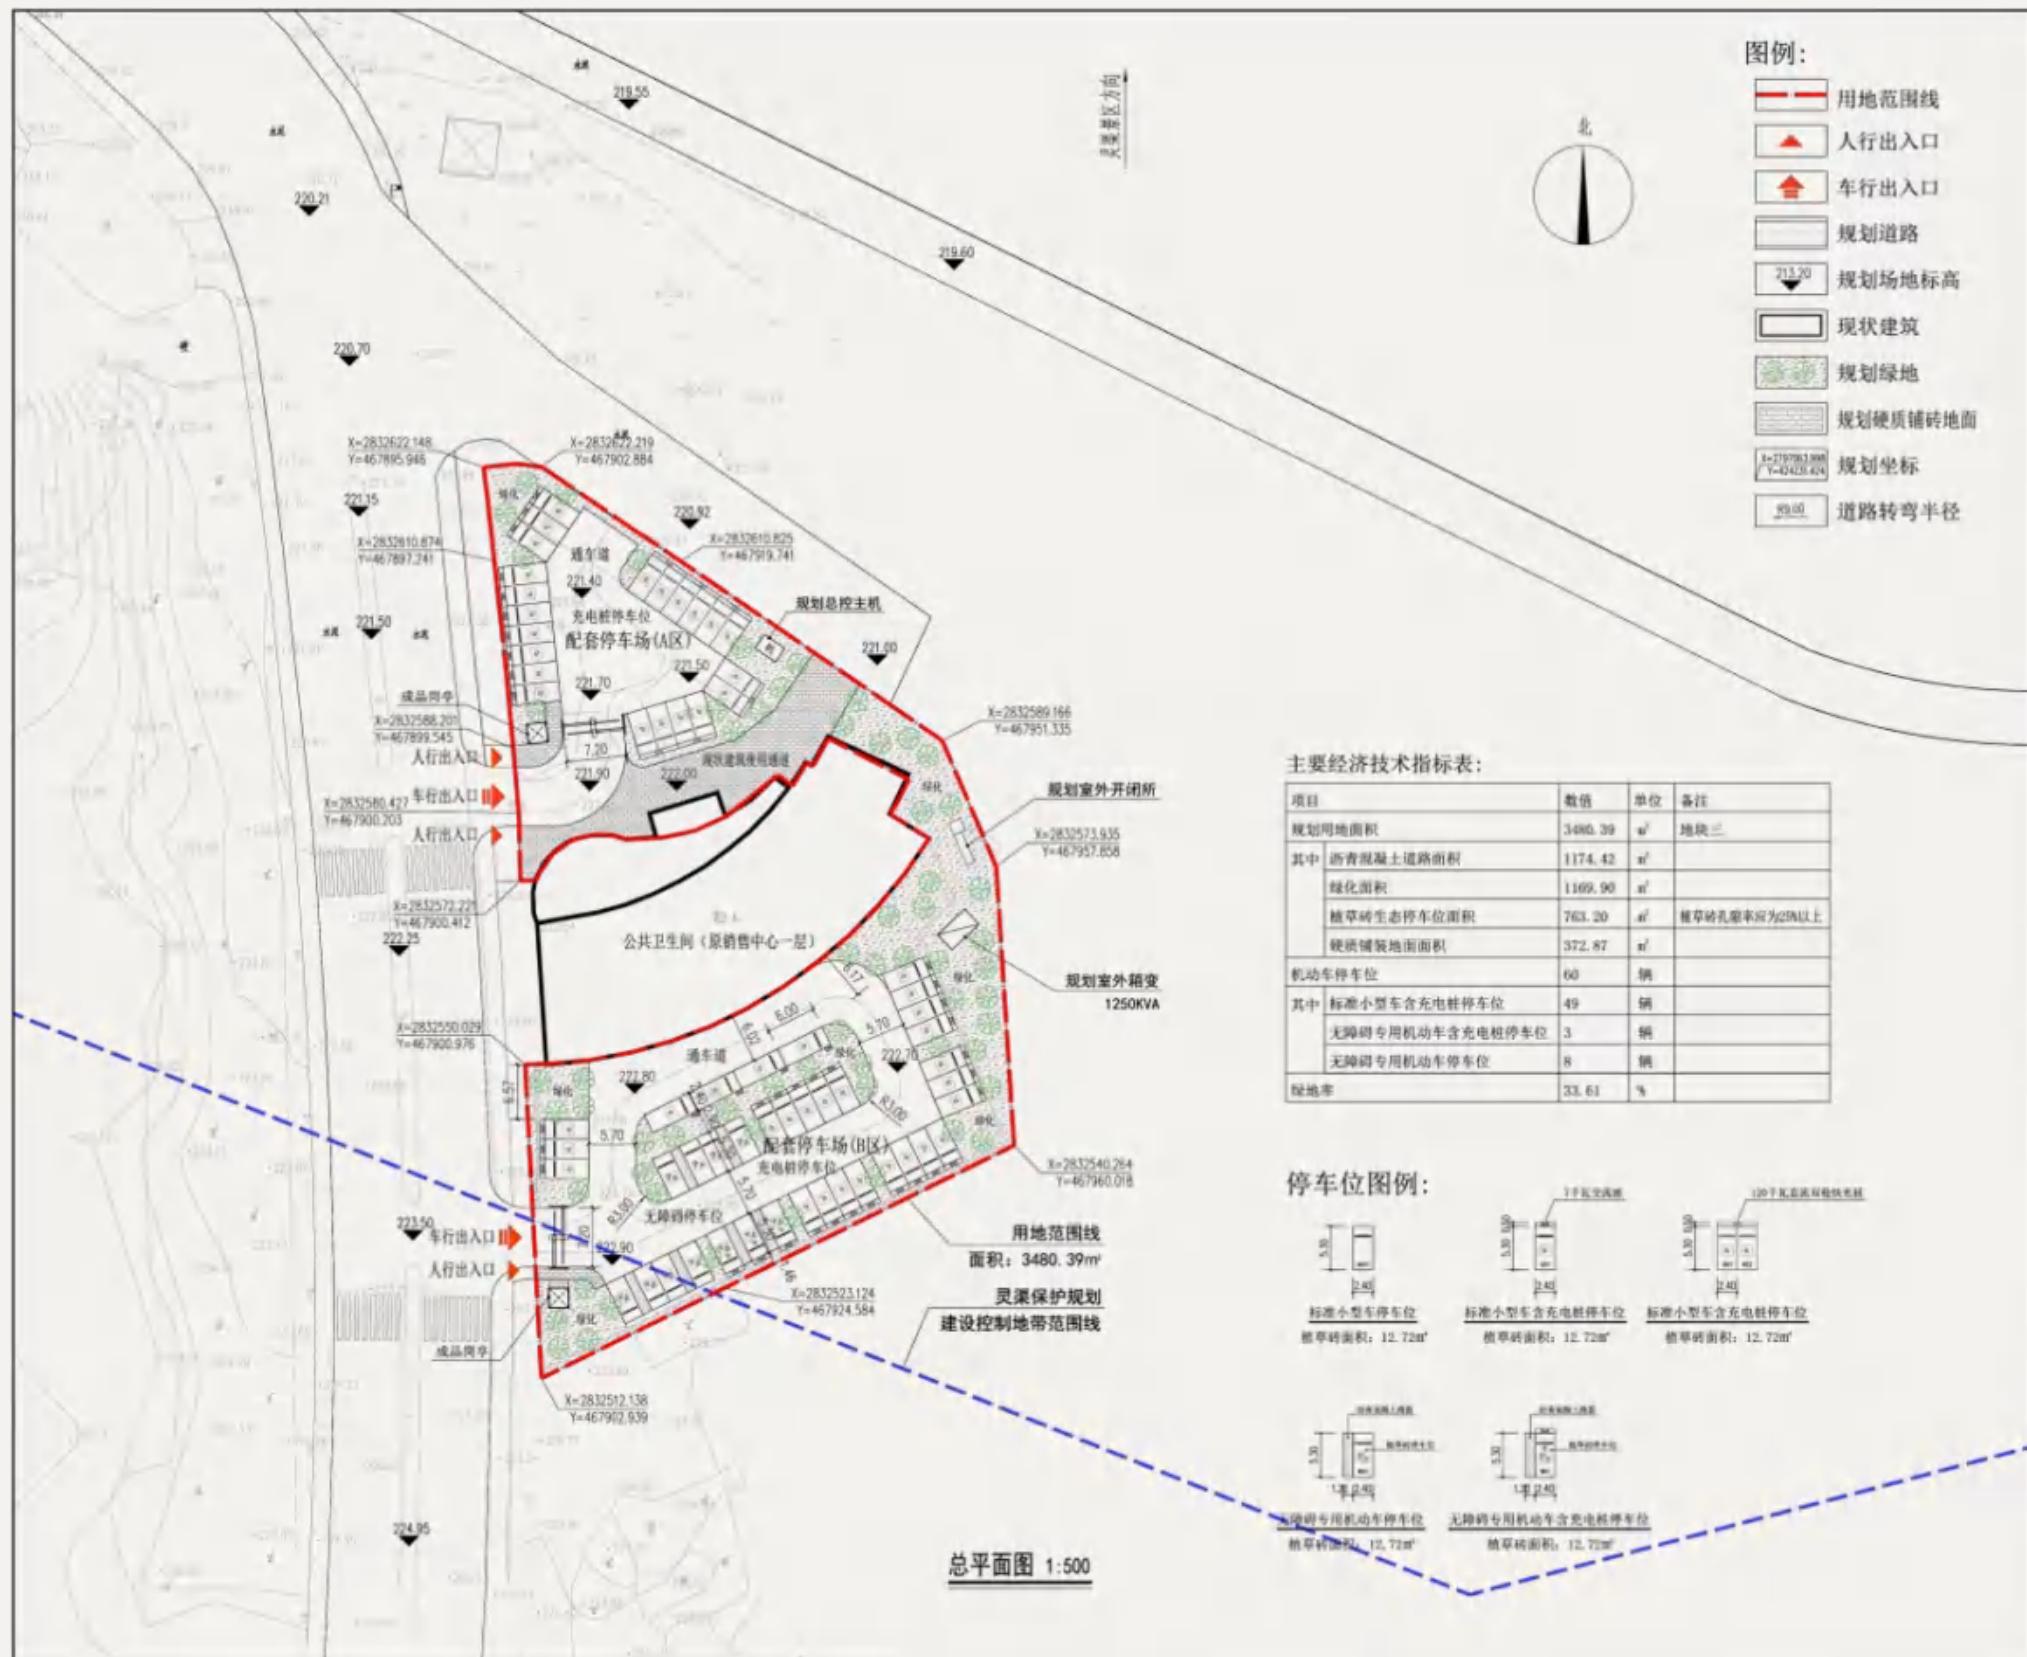
配套停车场总平面图

本项目生态停车场拟采用绿色草坪砖停车位，每3~5个连续车位间设宽度1.5米的绿化隔离带，两排相邻停车位的车尾间设2米的绿化隔离带，种植树木遮阳，利用树木绿化带作为隔离方式，达到“树下停车，车下种草，车上有树”的环保效果，在达到高绿化效果的同时也具有超强的透水性能，保持地面的干爽。通车道采用沥青混凝土路面，地块边界采用种植绿篱作为隔离带围挡。

项目	数值	单位	备注
规划用地面积	3480.39	m ²	地块三
其中	沥青混凝土道路面积	1174.42	m ²
	绿化面积	1169.90	m ²
	植草砖生态停车位面积	763.20	m ² 植草砖孔隙率应为25%以上
	硬质铺装地面面积	372.87	m ²
机动车停车位	60	辆	
其中	标准小型车含充电桩停车位	49	辆
	无障碍专用机动车含充电桩停车位	3	辆
	无障碍专用机动车停车位	8	辆
绿地率	33.61	%

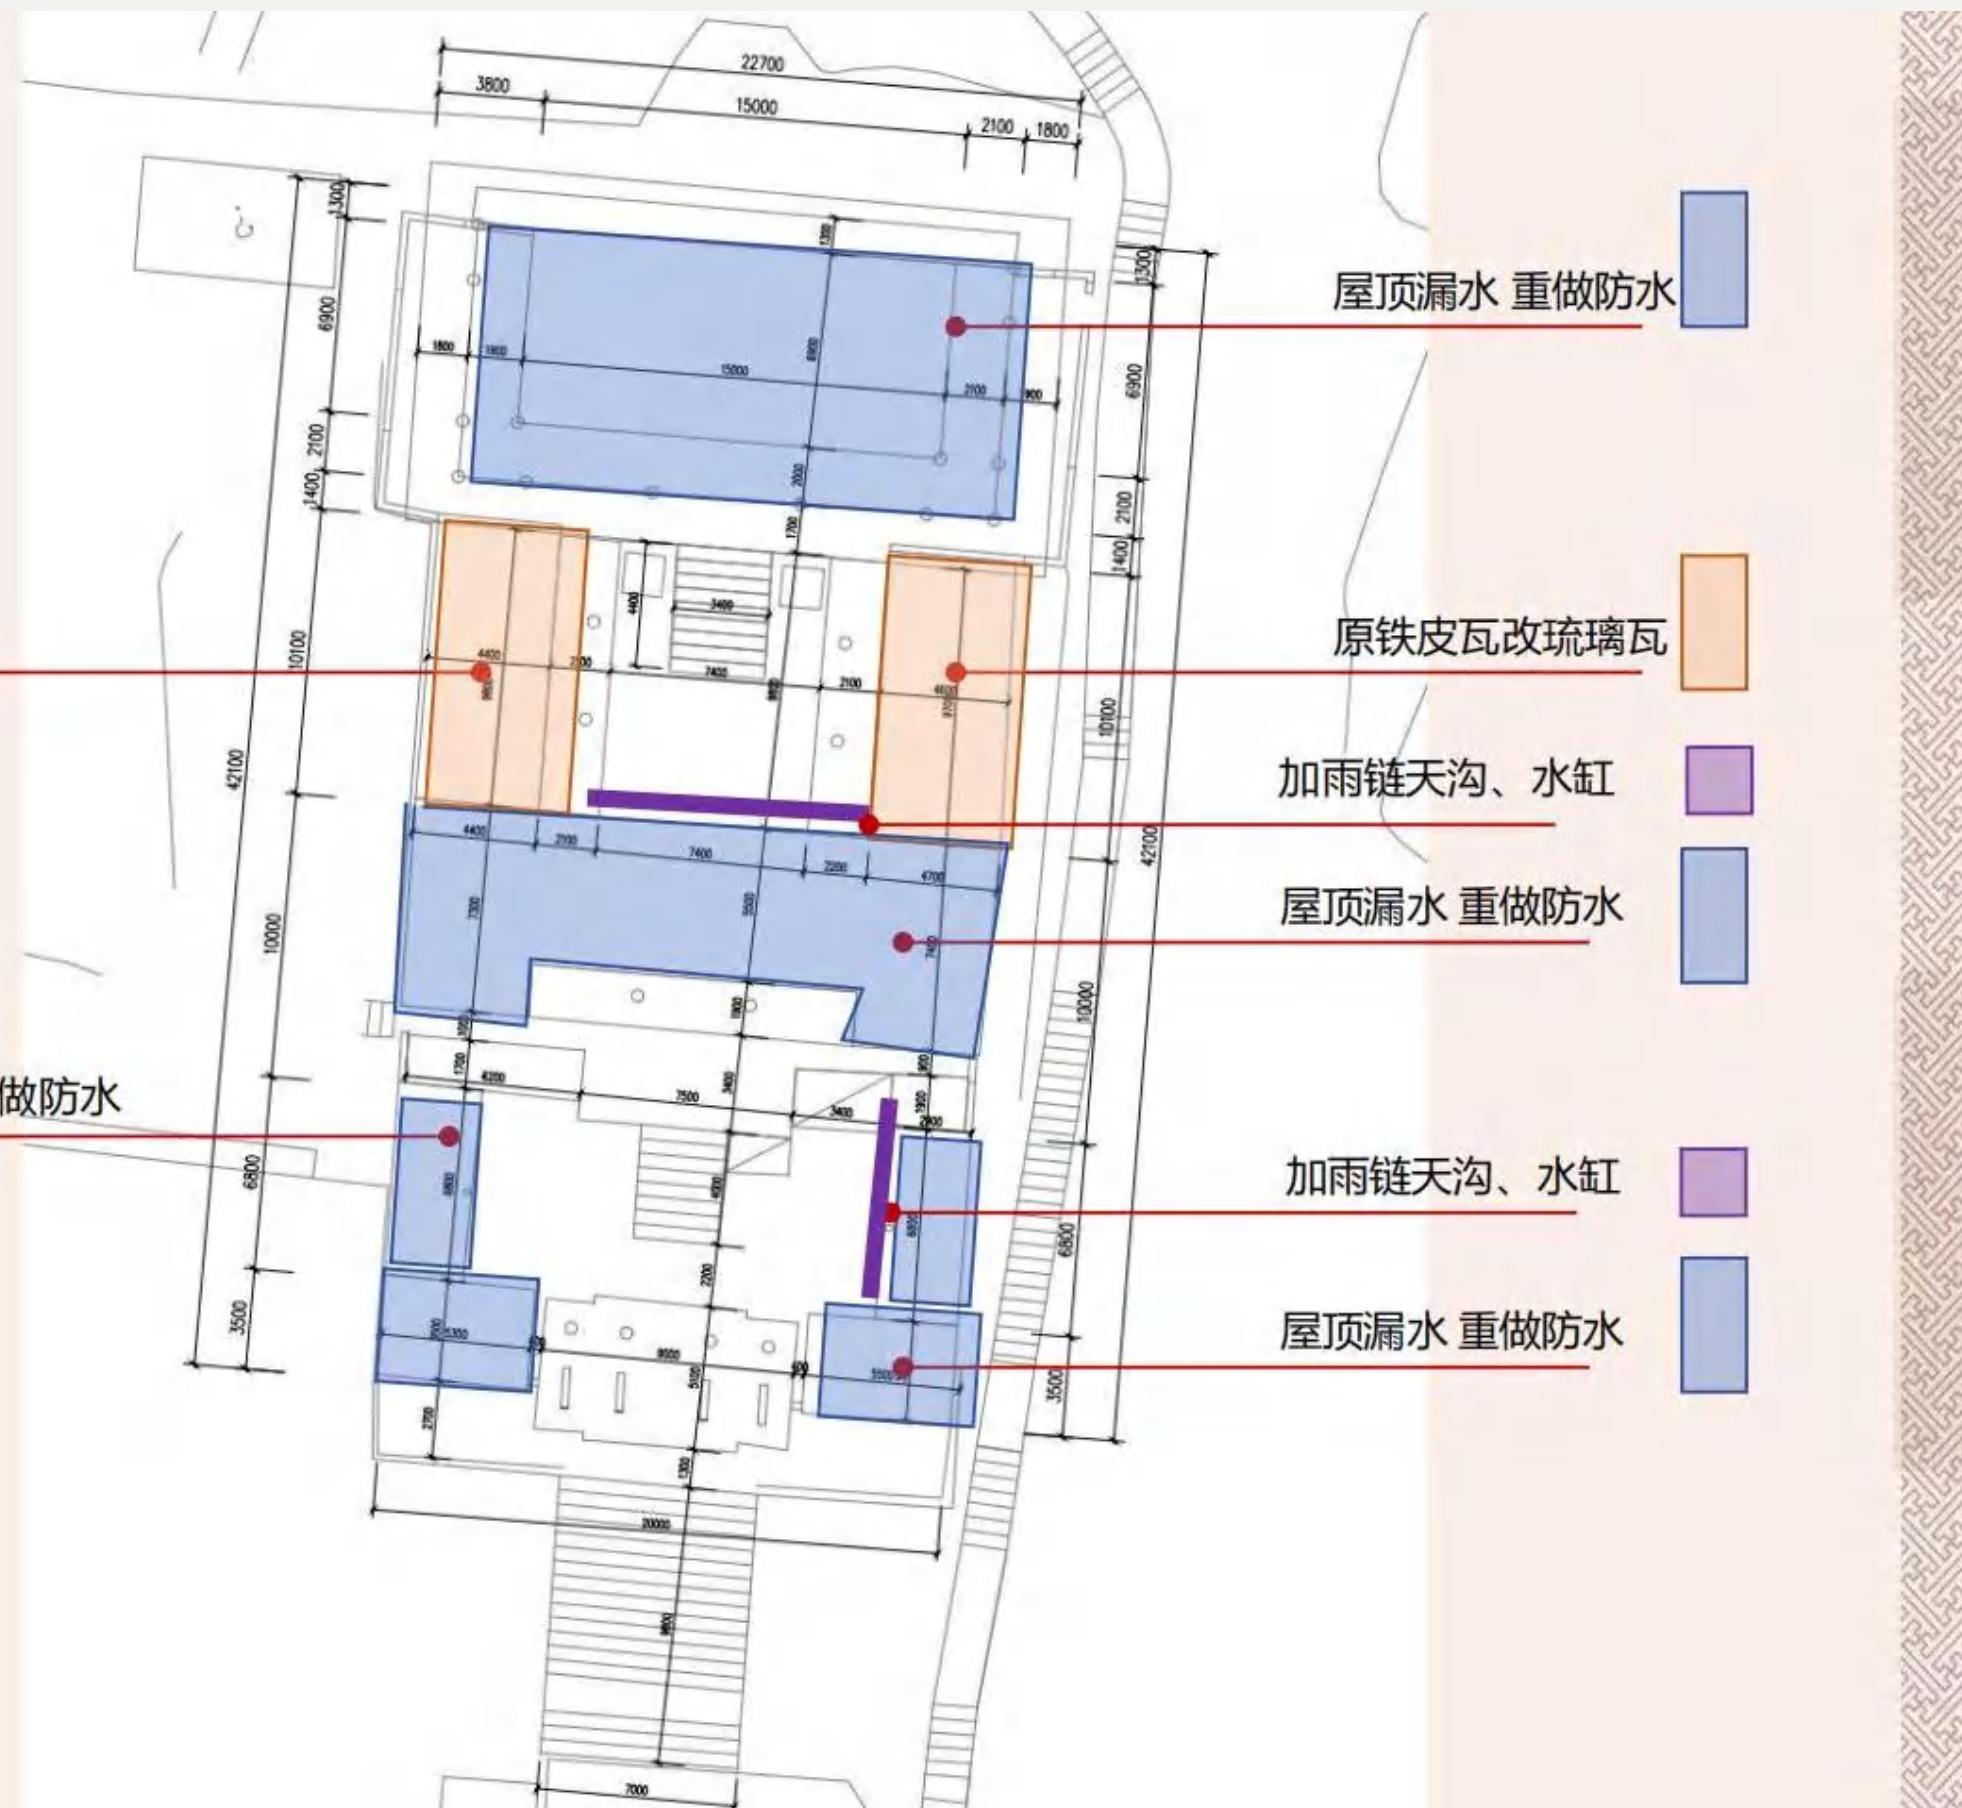
屋顶修缮

原铁皮瓦改琉璃瓦

屋顶漏水 重做防水

加雨链天沟、水缸

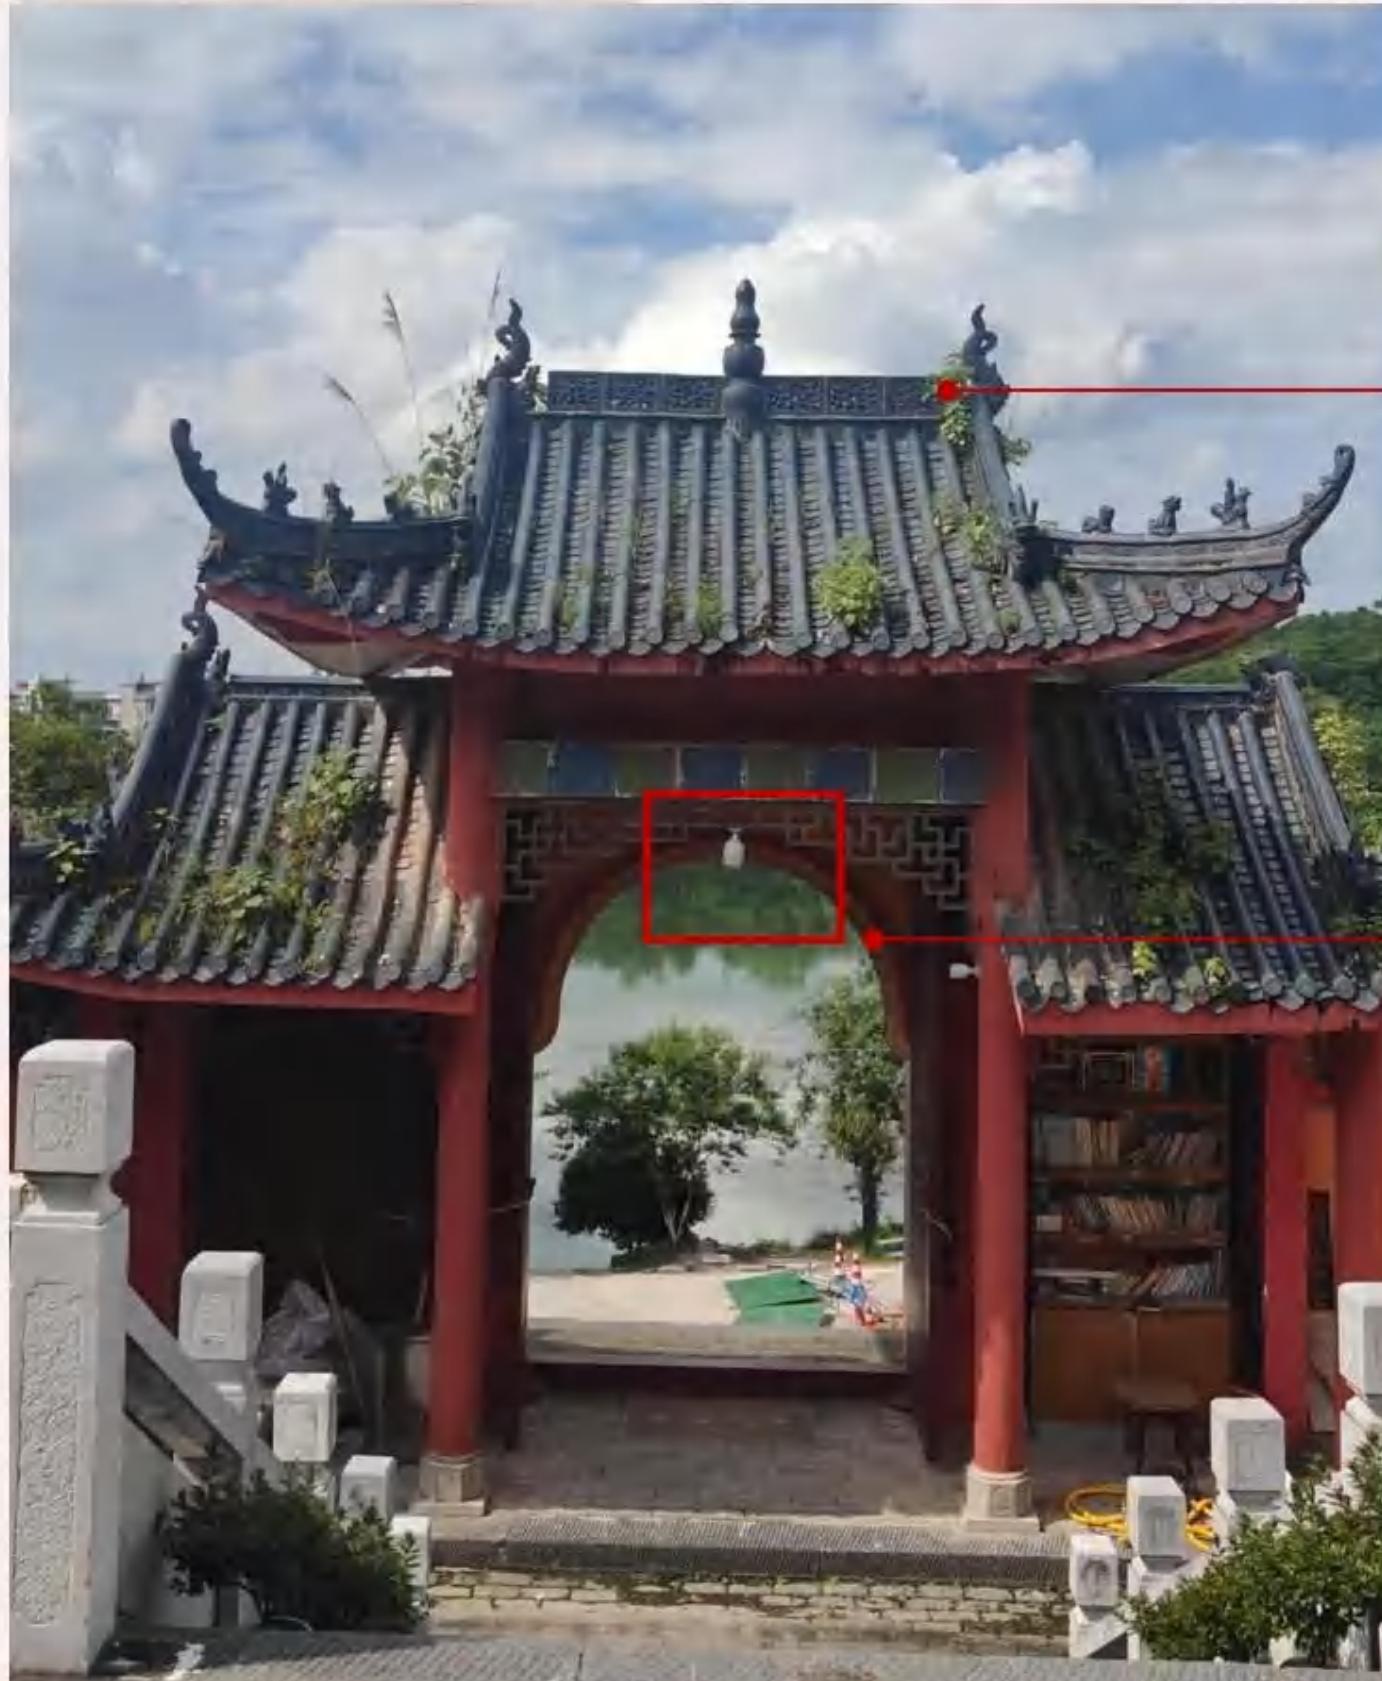
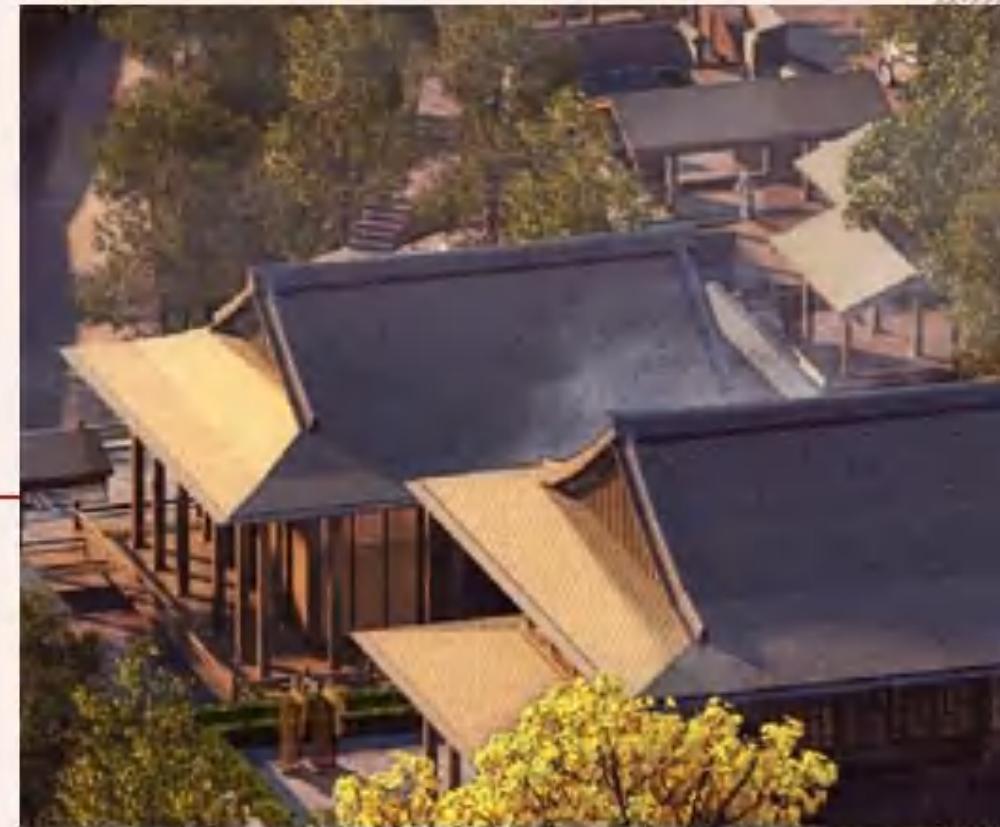
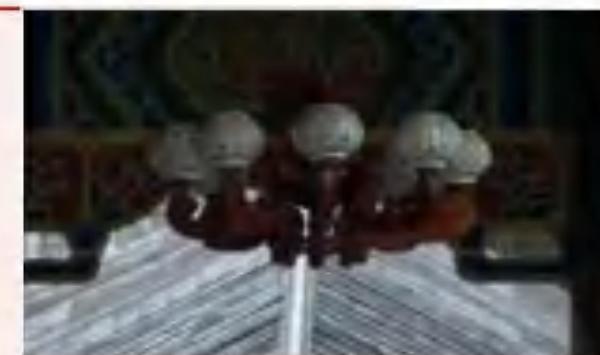
美观改善-屋面修整、灯具更换

铲除杂草，重做屋面防水，替换破损瓦片，清理灰尘，以达到第四景，山门辉映的景观效果。

原有灯具过于现代简约，应更换仿古灯具以达到提升风貌效果，还原古寺韵味的目标。

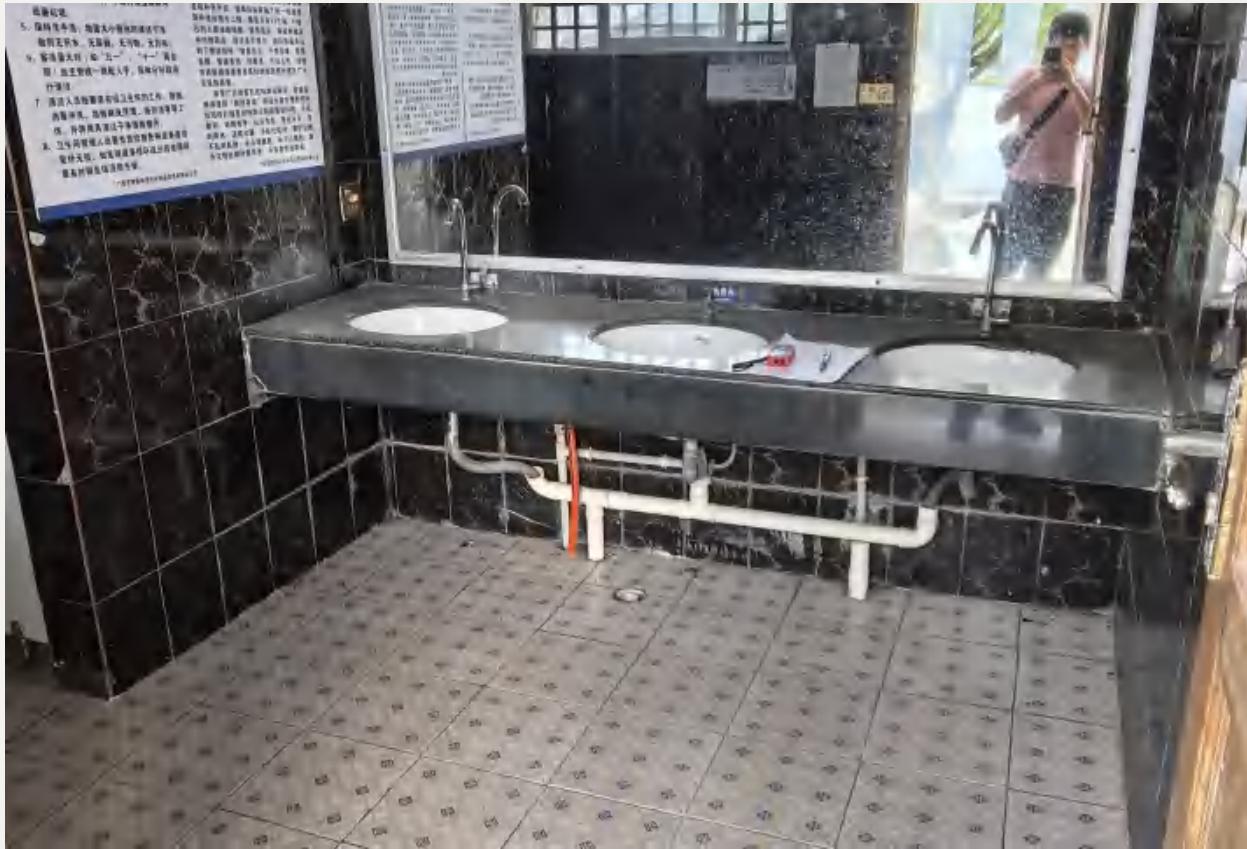
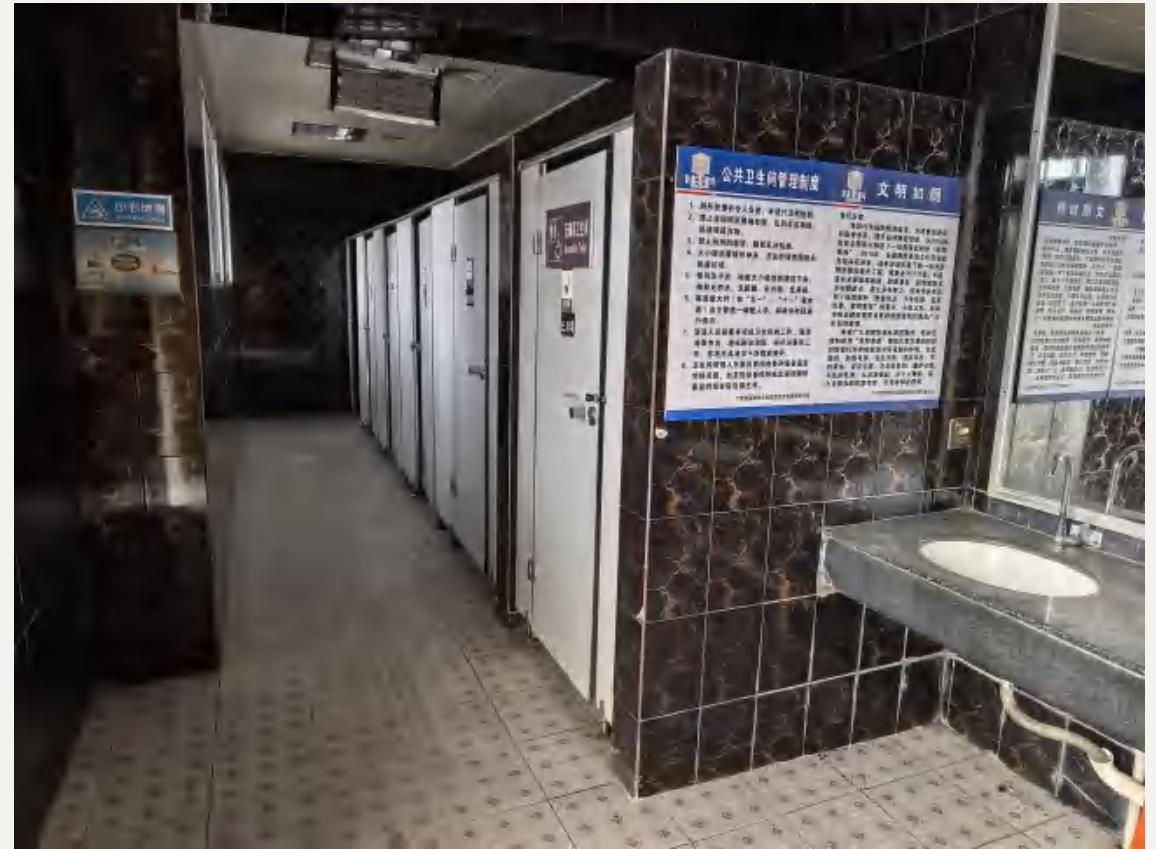
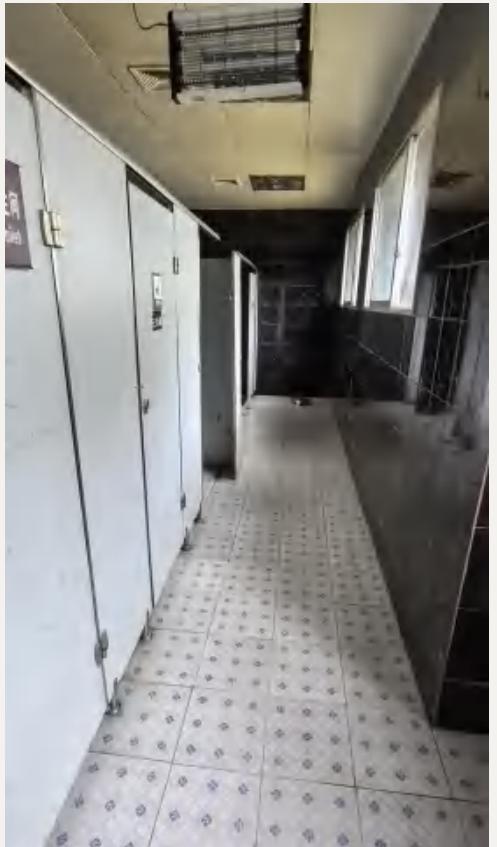
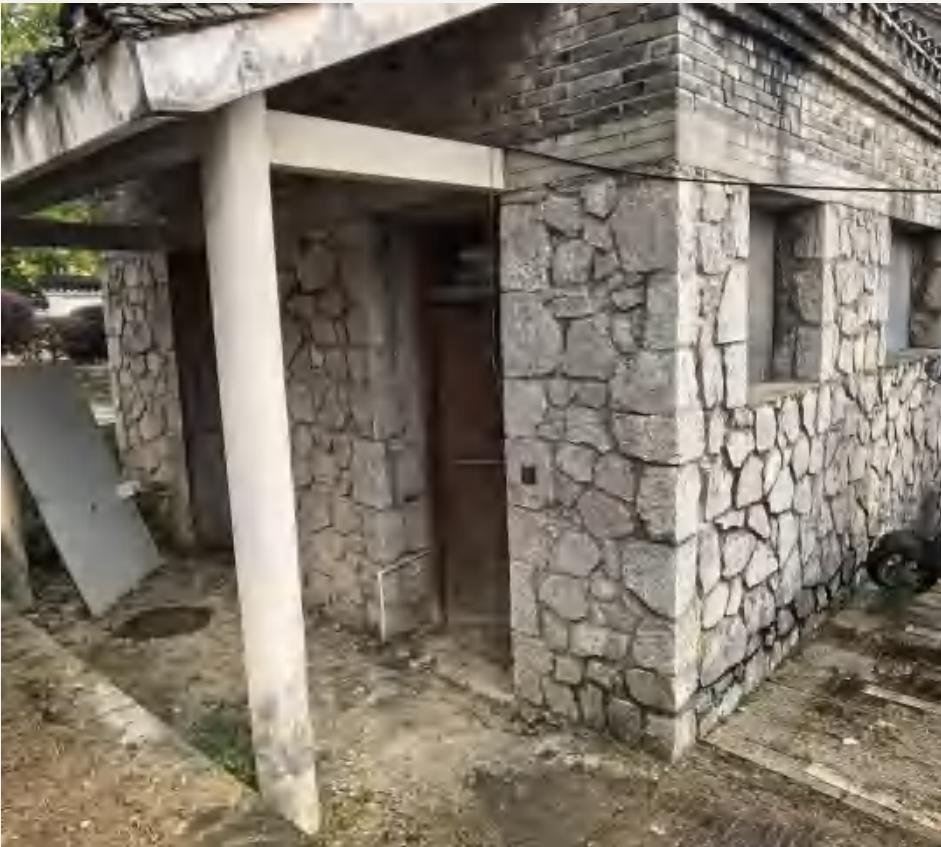
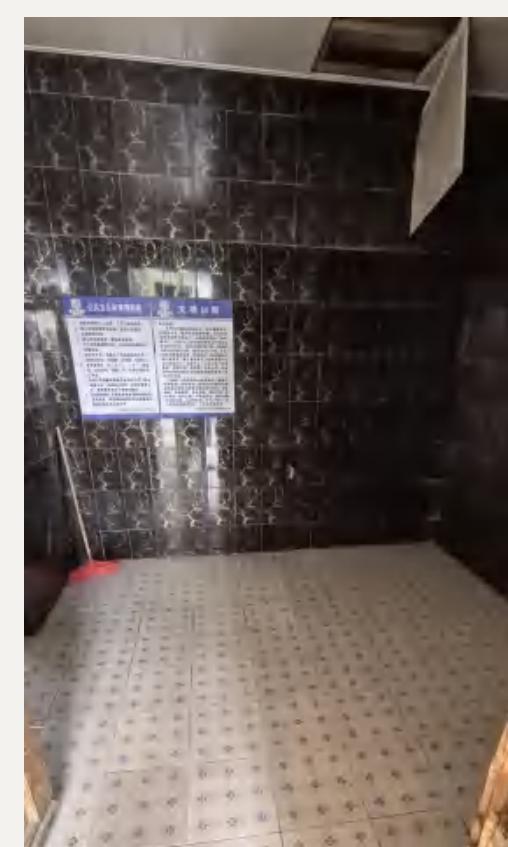
现状分析:
公厕现状存在以下问题:

- 1、不满足旅游区二类公厕设计要求;
- 2、设备损坏;
- 3、蹲便器堵塞, 污物倒灌;
- 4、缺少无障碍设施;
- 5、消防设施未按现行规范设置;
- 6、内部墙面、吊顶等装修老旧破损;
- 7、缺少管理、存储用房等。
