兴安县灵渠水系及灌区保护与提升项目—外围村落改造提升工程（南陡村）设计方案

广西汉华工程技术咨询集团有限公司

兴安县灵渠水系及灌区保护与提升项目—外围村落改造提升工程（南陡村）

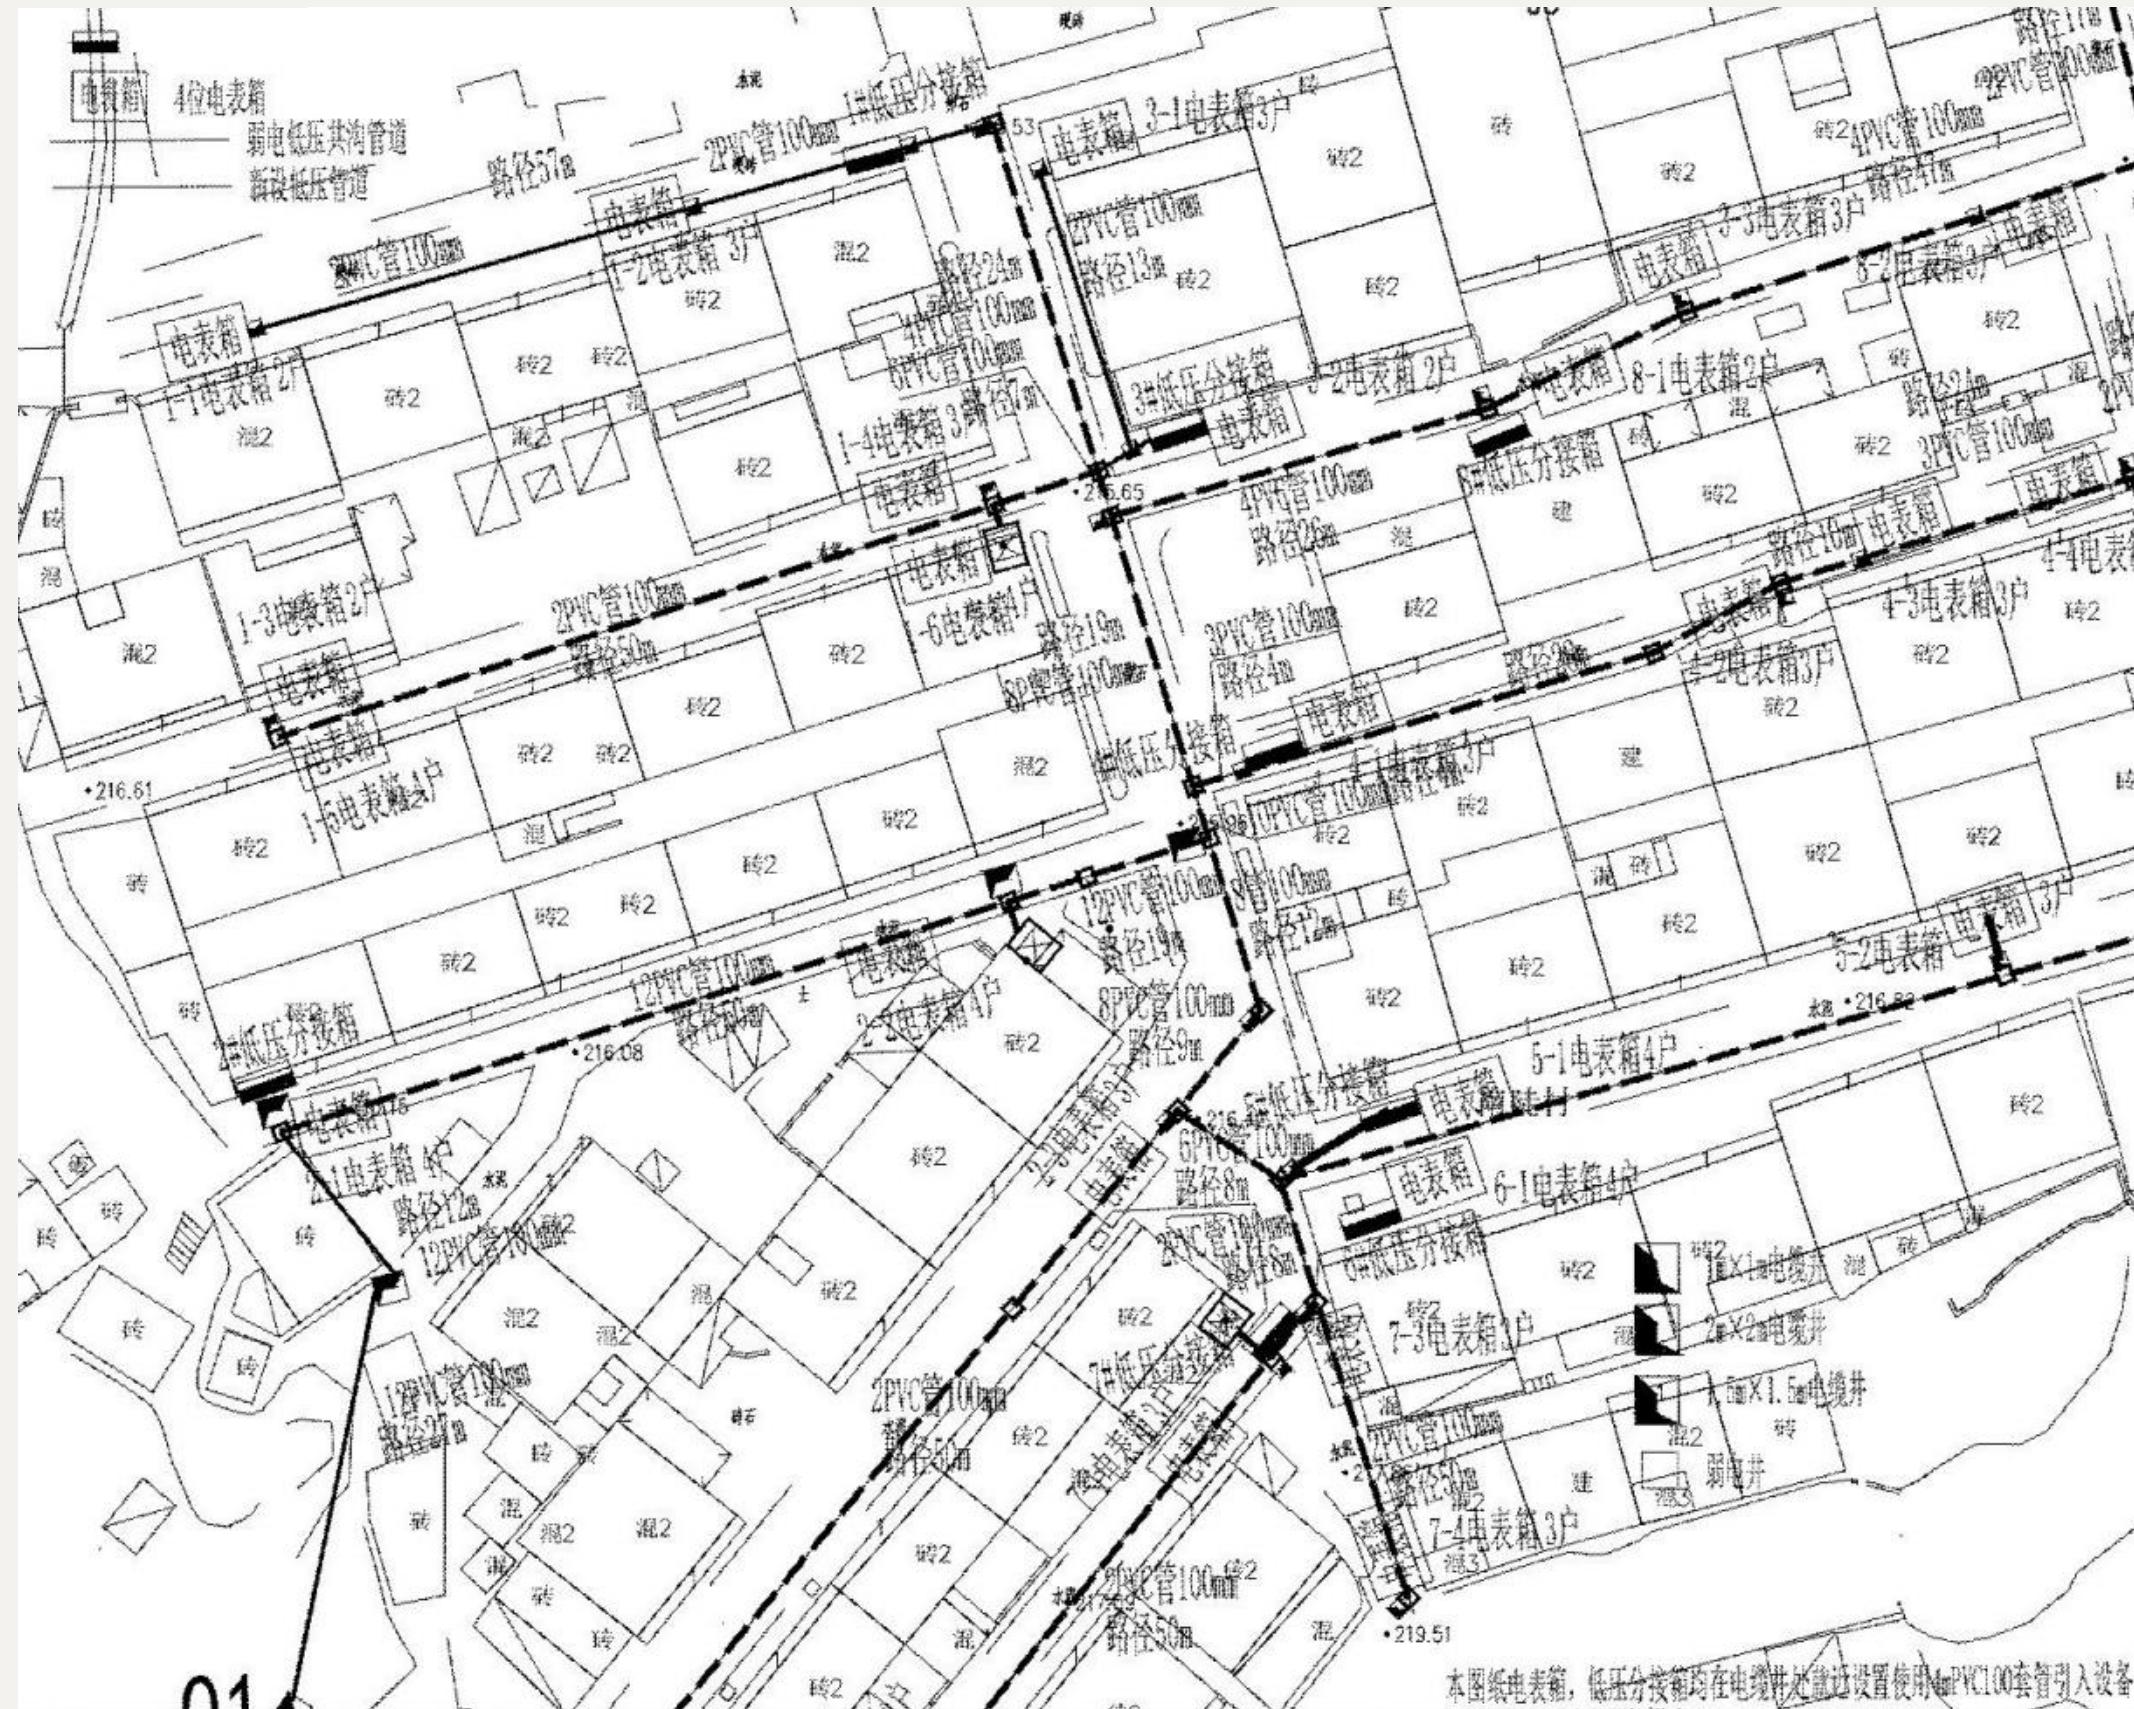
低压管线平面图 (三)

本图纸电表箱，低压分接箱均在电缆井处通过设置使用4#PVC100套管引入设备
新设管道与弱电共用管道沟
由于低压与弱电不可共井 且低压管道经过弱电井时直接穿过

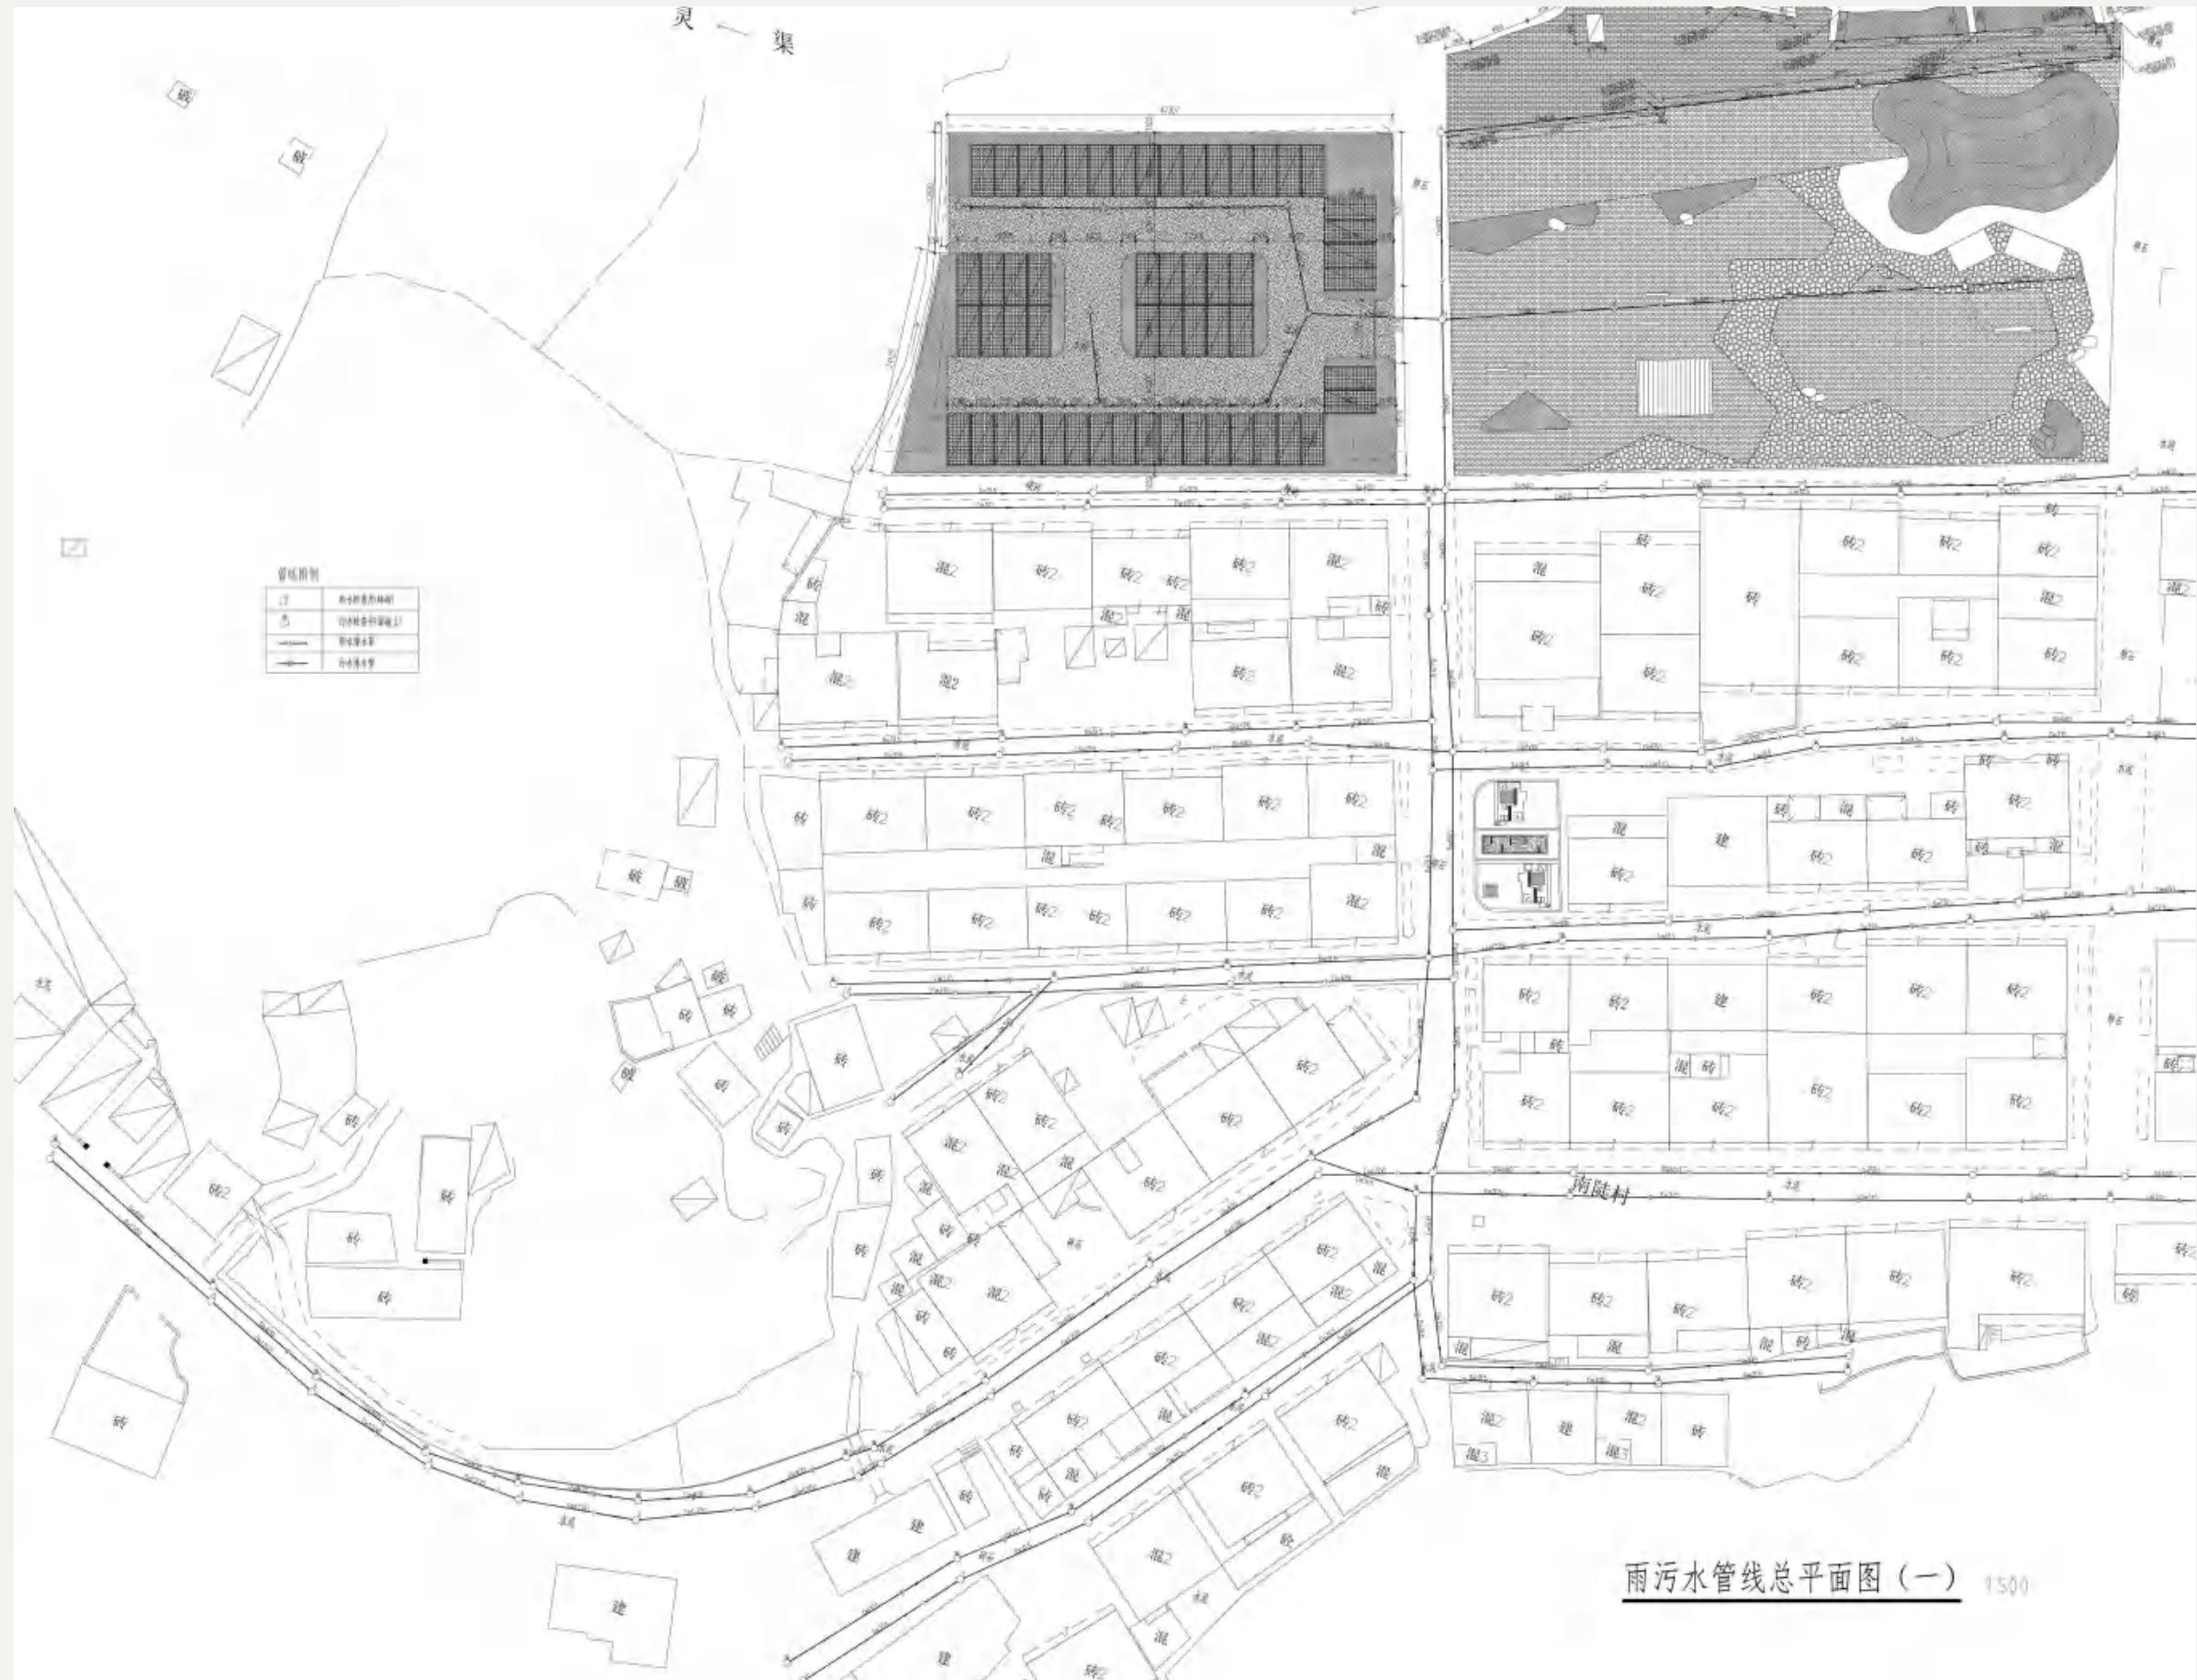
南陡口村现状雨、污管网系统始建于1999年左右，原排水设施已严重老化，难以适应当前社会对防涝与排水能力的更高要求。原系统存在管径偏小、排水纵坡较缓等问题，导致雨季排水不畅，日常排污过程中堵塞现象频发。同时，由于村民长期自发将生活污水管就近接入雨水管道，造成雨污混流现象普遍，排水组织混乱，严重影响环境卫生与排水效率。因此，雨污分流改造成为本次南陡口村提升改造中的关键任务。

本次雨污分流设计严格依据国家现行给排水相关规范，在充分满足现状排水需求的基础上，对全村排水系统进行了科学规划和合理布局。设计坚持经济实用原则，在管网管径、坡度及系统容量等方面预留了一定的冗余量，以应对未来可能出现的极端降雨或污水排放高峰，确保排水系统长期安全、通畅运行，切实提升村庄的整体排水防涝能力与环境质量。

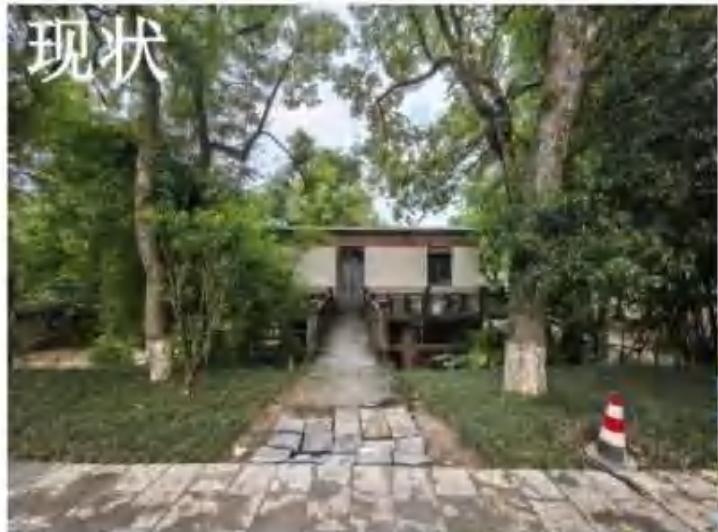
1、水泵房建筑、环境提升

采用50mm*50mm*1.6mm
铝合金木纹门窗，翻新

增加200mm*50mm发泡陶瓷
木纹线条，用螺丝+胶来固定。

采用1050mm宽，建筑现状屋面
长度，2.5mm厚的仿古树脂瓦。

存在问题：建筑破旧与环境不协调；环境景观差，路面破碎。
